PROGETTO LOCALE DI RIGENERAZIONE  
CULTURALE E SOCIALE  
ATTRATTIVITÀ DEI BORGHI - LINEA B  
PROGETTI DI RIGENERAZIONE CULTURALE E SOCIALE DEI PICCOLI BORGHI  
STORICI  
PNRR M1C3 - INVESTIMENTO 2.1  
CUP: E53D22000270006

PROGETTO  
DEFINITIVO-ESECUTIVO  
CAPO 6: RIQUALIFICAZIONE MURETTI A SECCO LUNGO VIA MONTE  
PALANZONE

**6\_01-GEN\_02\_RELAZIONE SULLO STATO DEI LUOGHI  
AVANZAMENTO LAVORI**

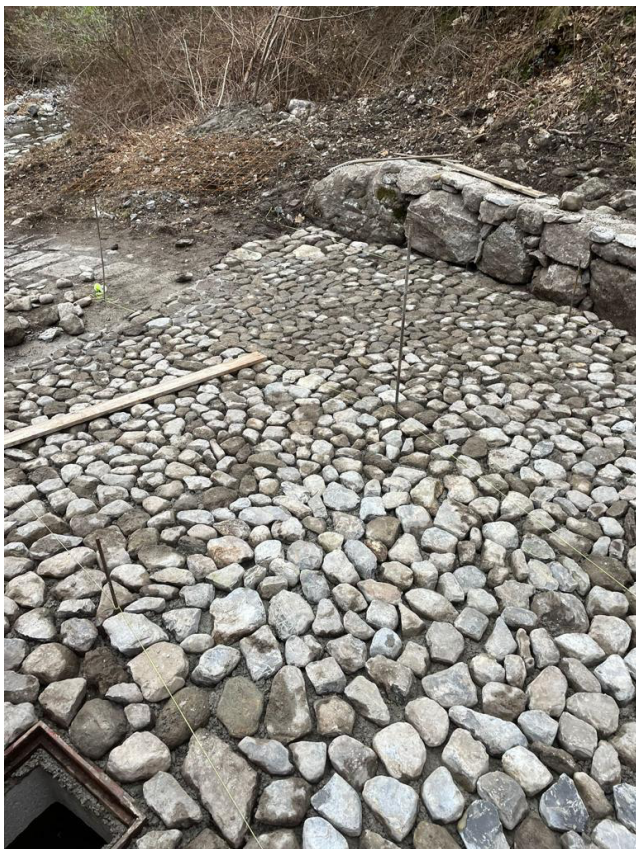
Come illustrato dalla documentazione fotografica, i lavori hanno valutato, di volta in volta, le incidenze rispetto al tracciato dei muri, in modo da rendere il posizionamento delle pietre il più adeguato rispetto alle esigenze puntuali, e integrato rispetto allo stato naturale dei luoghi.

- il riuso di tutte le pietre esistenti, in modo da non acquistare nuovo materiale, ma di riutilizzare quello in loco che già costituiva il manufatto dei muretti;
- l'inspessimento, ove serviva, della sezione muraria, in modo da aumentare la resistenza statica alla spinta del terreno;
- la formazione di una serie di fori tra le pietre, per agevolare la fuoriuscita dell'acqua proveniente dal terreno circostante;
- la formazione di una canaletta di scolo delle acque al piede dei muretti, in modo da agevolare, anche lungo la strada, lo scolo delle acque provenienti dal terreno.
